Die Ev. Pfarrkirche
St. Matthias
zu Meiningsen

Erschienen in: Soester Zeitschrift, Heft 95, Soest 1983

Wigbert Felling

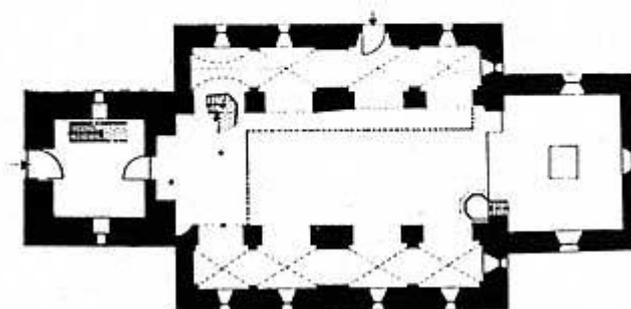
GRUNDRISS DER KIRCHE VOR DEM ABBRUCH DES SÜDLICHEN SEITENSCHIFFES BIS 1824/25

Die Kirche ist etwa um 1100 erbaut. Es war ursprünglich eine dreischiffige romanische Pfeilerbasilika. Chor und Turm sind Bauten des 19. Jahrhunderts, letzterer auf alten Fundamenten errichtet. 1824/25 wurde das südliche Seitenschiff wegen Baufälligkeit (so zu entnehmen aus einem Bericht des Landbaumeisters W. Tappe vom 30.11.1822) abgebrochen. Zu dieser Zeit ist wahrscheinlich auch das Stuckgewölbe im Chor eingezogen worden.

Die Kirche ist einfach. Schmuckformen fehlen, außer einer Platte mit schräger Schmiege, welche als Kapitell der Pfeiler die rundbogigen Arkadenbögen trägt und dem Tympanon des Nordportals. Die Seitenschiffe sind sehr niedrig und waren von Anfang an eingewölbt. Die Grundrisse der Seitenschiffe bestanden aus jeweils 4 Gewölbefeldern. In den 3 östlichen Quadraten sind Kreuzgewölbe im westlichen Quadrat eine von Osten nach Westen gerichtete Tonne, in die von Norden und Süden Stichkappen einschneiden (am nördlichen Seitenschiff heute noch so vorhanden). Hieraus ergibt sich zwangsläufig, daß 3 Pfeiler die Seitenschiffe trennen. Der mittlere ist breiter als die beiden äußeren. Die Gliederung der Pfeiler und die Tatsache, daß an der Nordwand des Seitenschiffes die Gewölbe auf Pilastern aufgesetzt sind, am Mittelschiff aber nichts derart vorhanden und zu erkennen ist, widerspricht der Annahme, daß schon in romanischer Zeit das Mittelschiff eingewölbt gewesen sein könnte. Man nimmt daher an, daß die Kirche wohl gewölbte Seitenschiffe, aber ein flachgedecktes Mittelschiff in ihrem ersten Bauzustand gehabt hat. Das jetzt noch vorhandene, in spätgotischen Formen erstellte hölzerne Scheingewölbe, das aus hölzernen Rippen mit Wellerwerk besteht, wird wahrscheinlich schon um 1500 eingezogen worden sein. Durch die Ereignisse in der Soester Fehde waren die hohen Obergadenmauern mit Fenstern und der flachen Decke im Mittelschiff zerstört worden. Bis zum Abbruch des südlichen Seitenschiffes waren also beide Seitenschiffe gewölbt und ein gemeinsames Dach überdeckte alle drei Schiffe. Das Mittelschiff hatte somit keine direkte Belichtung durch Fenster.

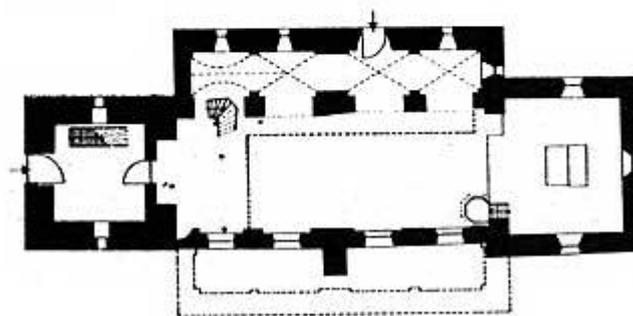
GRUNDRISS DER KIRCHE NACH DEM ABBRUCH DES SÜDLICHEN SEITENSCHIFFES VON 1824/25 BIS 1981/82

auf alten Fundamenten wieder errichtet worden. 1824/25 wurde ebenfalls, wieder wegen Bau­fälligkeit, nun das südliche Seitenschiff abgebrochen. Die Arkadenbögen zur Südseite wurden durch eine Mauer mit runden Fenstern geschlossen. Auch der Chor, der damals noch ein mas­sives Gewölbe hatte und in dessen Raum der ursprüngliche steinerne Altartisch stand, ist da­mals unter teilweiser Erneuerung der Wände wieder hergestellt worden. Wann die Orgelepore und die Empore entlang des nördlichen Seitenschiffes sowie die Kanzel eingebaut wur­den, läßt sich nicht genau sagen. Wahrscheinlich Mitte des 18. Jahrhunderts. 1898 brach man den alten steinernen Altar im Chor ab.
